Tutkintaselostus

C12/2010L

Liikesuihkukoneen äkillinen lentotilan muutos Moskovan lähestymisalueella 23.12.2010

Bombardier BD-100-1A10 Challenger 300

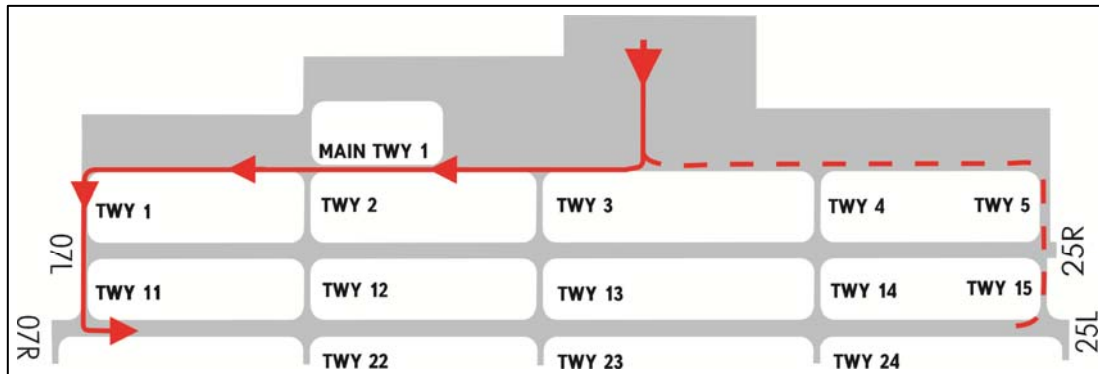
Kuva1. Lentokoneen rullausreitti Moskovan Sheremetyevon lentoasemalla.

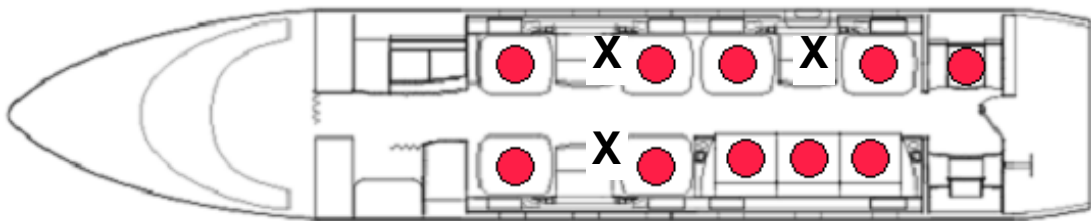
Lentokoneessa oli kolme matkustajaa, joista kaksi istui toisella penkkirivillä käytävän molemmin puolin ja yksi viimeisen penkkirivin oikeanpuoleisella istuimella. Matkustajien käyttämät istuimet olivat yksittäisiä, menosuuntaan suunnattuja istuimia. Ensimmäisen ja toisen penkkirivin istuimet ovat suunnatut toisiaan vastaan ja niiden välissä on esiinkäännettävät pöydät.

Kuva 3. Lentokoneen matkustamon istumajärjestys, lennon matkustajien istuinpaikat on merkitty rastilla. Lähde: Jetflite Oy.

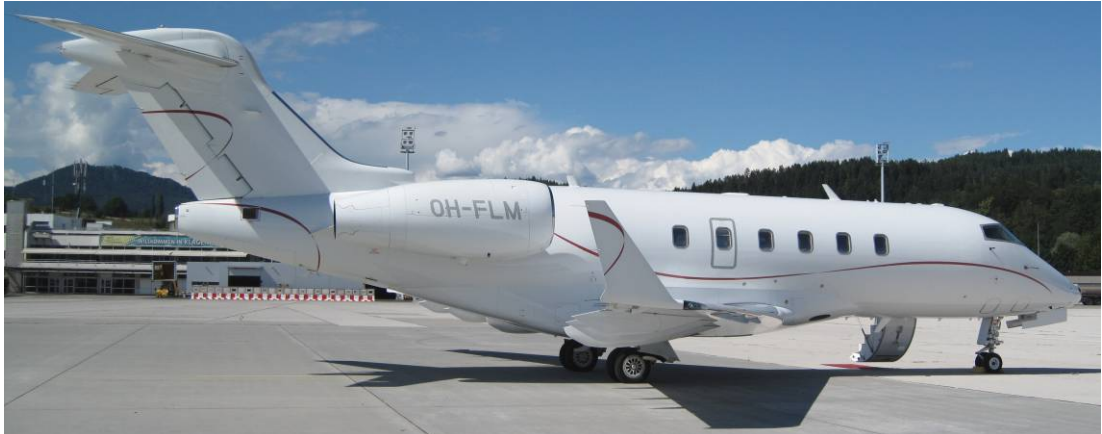
Lentokone Bombardier BD-100-1A10 Challenger 300, rekisteritunnus OH-FLM, on Kanadassa valmistettu kymmenpaikkainen alatasoinen lentokone, joka on varustettu kahdella Honeywell AS907 (HTF7000) -suihkumootorilla. Koneen pituus on 20,92 m (68,64 ft), siipien kärkiväli 19,46 m (63,85 ft) ja korkeus 6,1 m (20,01 ft).

Kuva 4. Lentokone OH-FLM. Lähde: Jetflite Oy.
