**TAIPALSAAREN MIEHISTÖNKULJETUSVAUNU-  
ONNETTOMUUDEN TUTKINTALAUTAKUNTA**

# **TUTKINTASELOSTUS**

**TAIPALSAARELLA 14.6.1991 TAPAHTUNEESTA  
MIEHISTÖNKULJETUSPANSsarIVAUNUN  
UPPOAMISESTA**

**SUURONNETTOMUUDEN TUTKINTASELOSTUS N:0 2/1991**

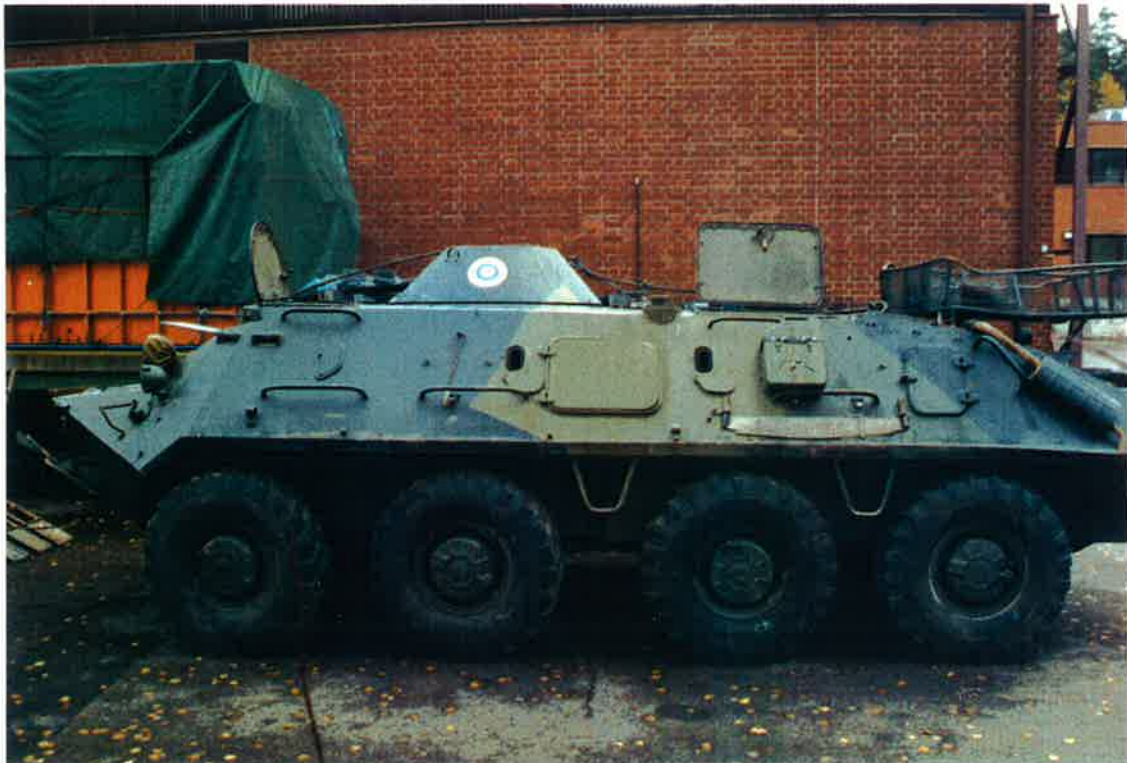
Kuva L7.1 Onnettomuusvaunu Ps673-24 sivusta

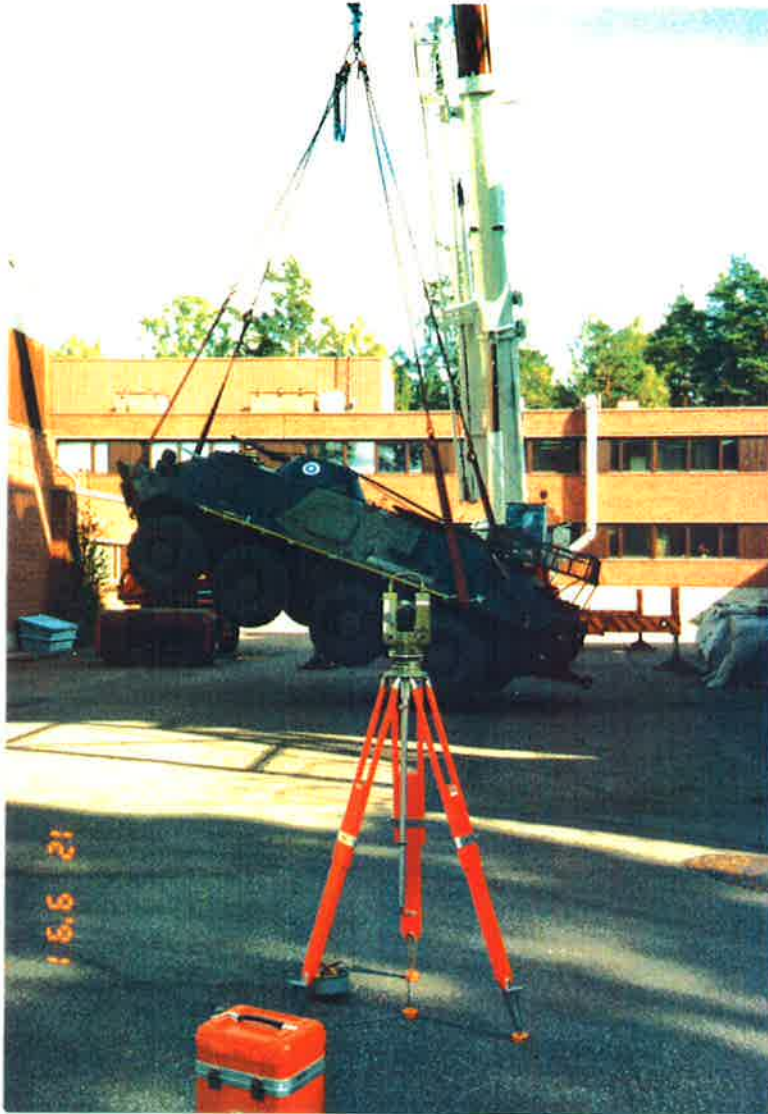
Kuva L7.6 Vaunu ripustettu painopisteen määrittystä varten.

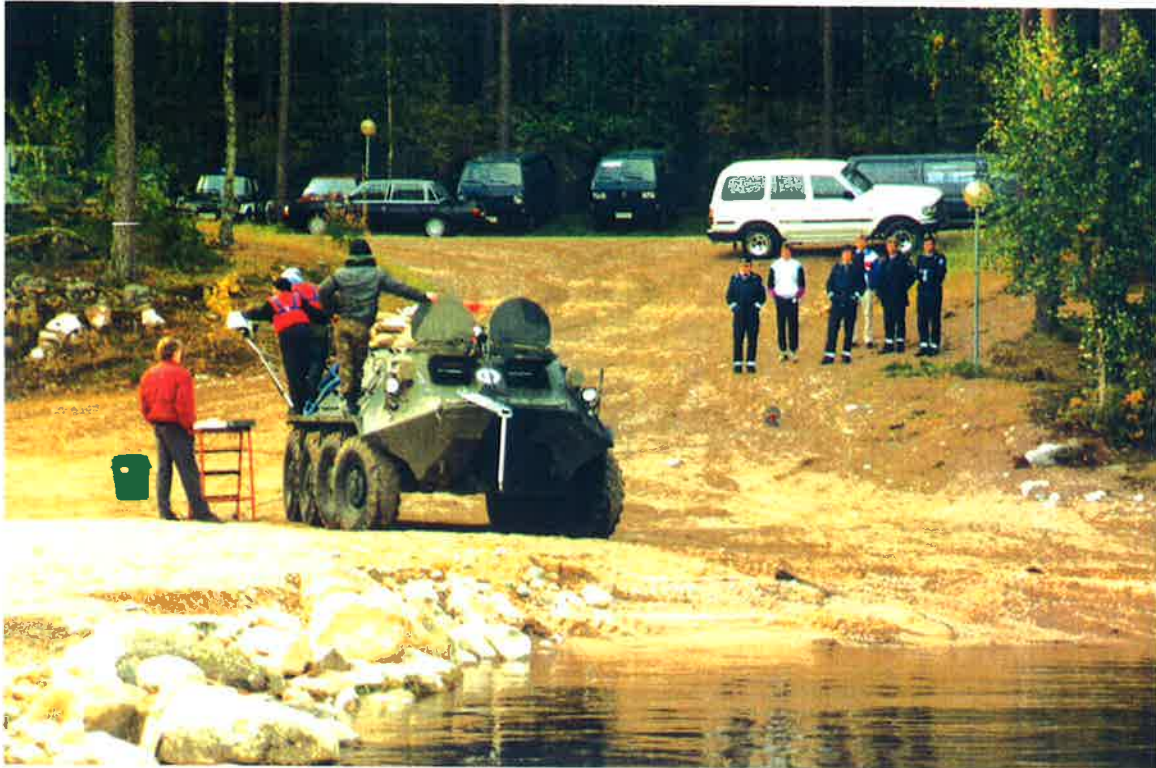
Kuva L7.8  
Valmistautuminen  
Taipalsaaren koeajoon.

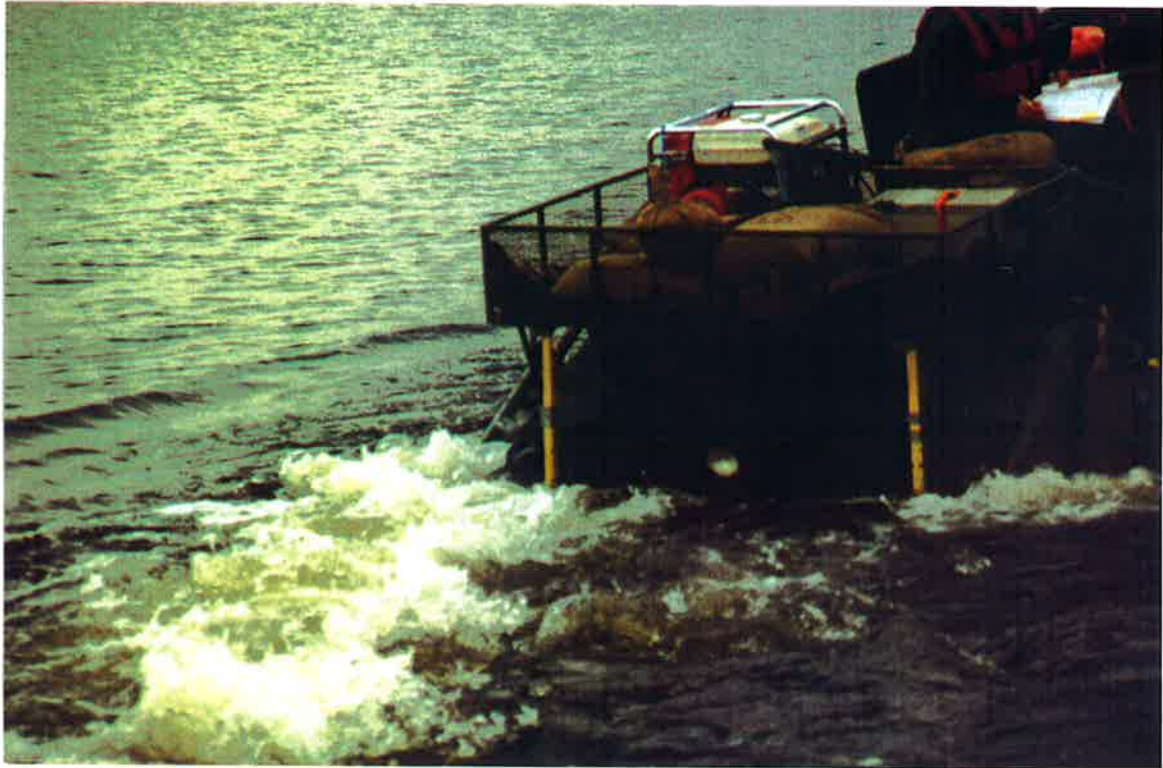
Kuva L7.10 Kaari oikealle.

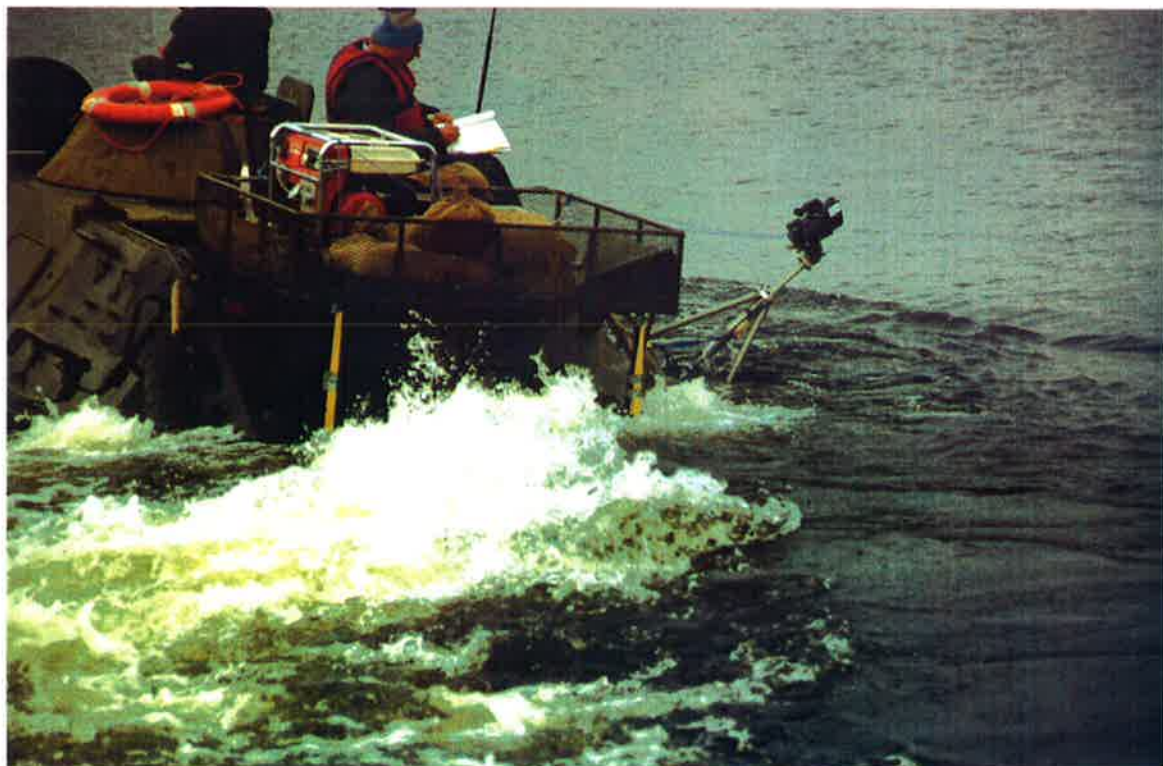
Kuva L7.11 Kaari vasemmalle, jolloin vaunu kallistuu oikealle.

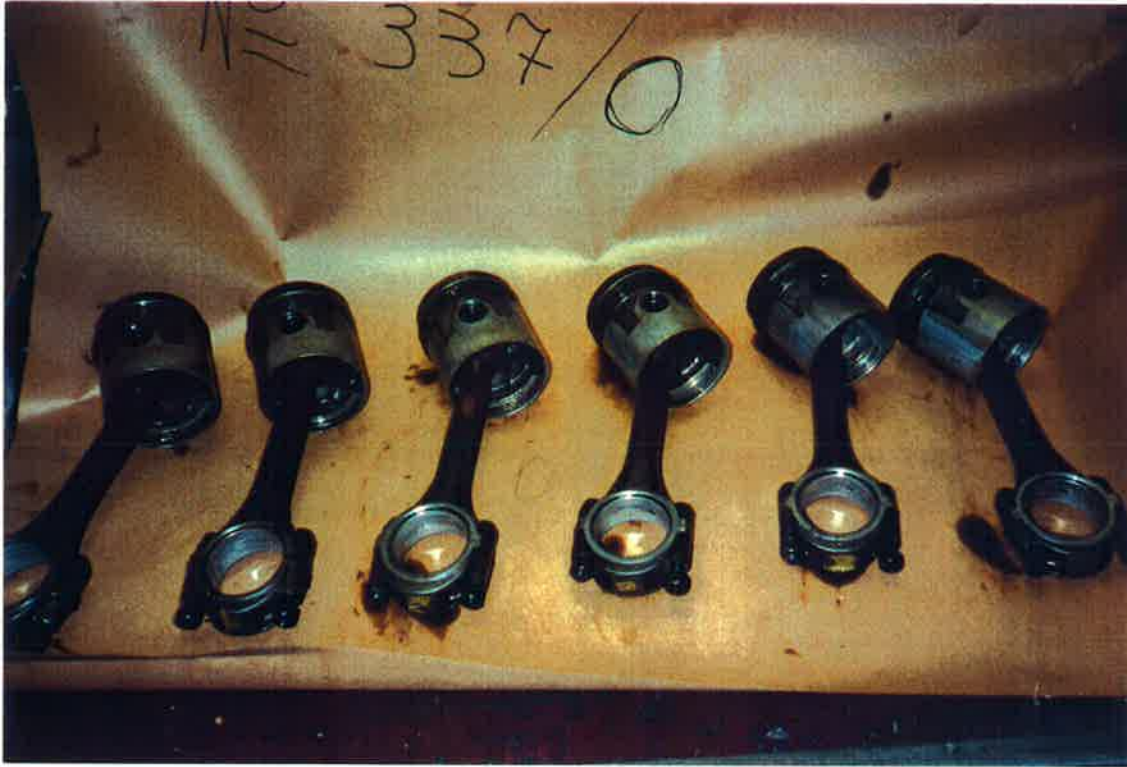
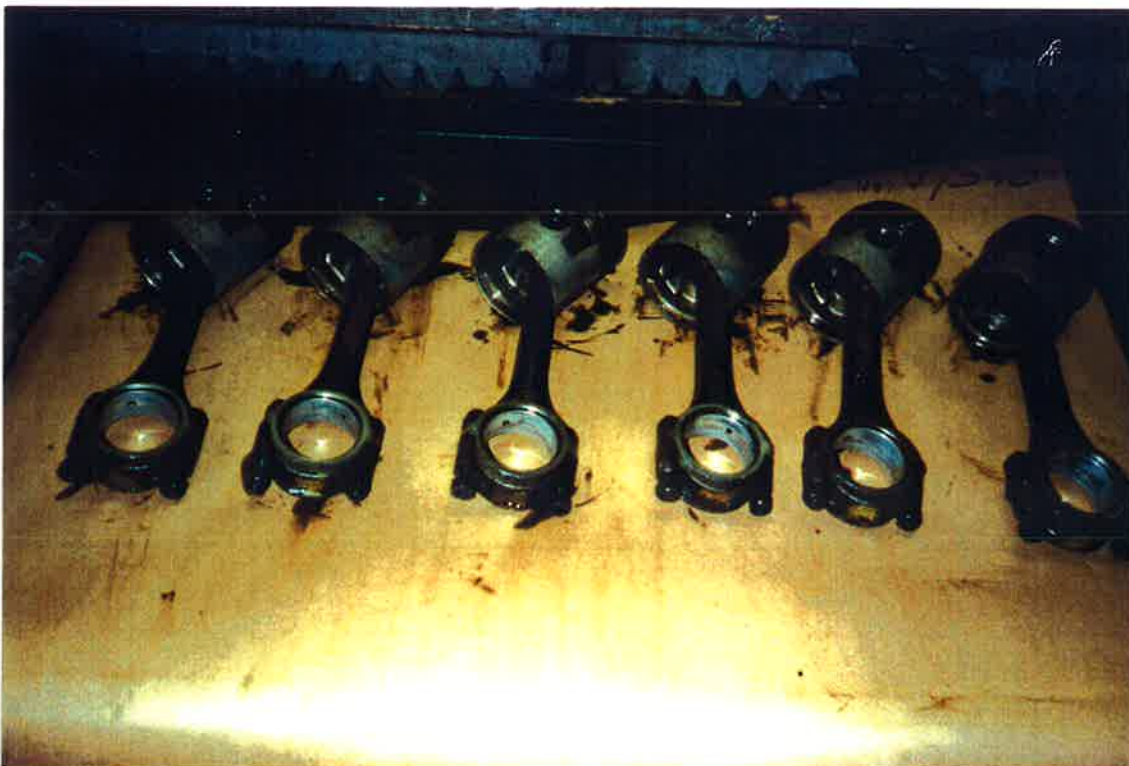
## VALOKUVAT KIERTOKANGISTA

Kampikoneisto oli kummassakin moottorissa ehjä, vain normaalia kulumista oli havaittavissa. Moottorit olivat asentajien mukaan pyörineet normaalisti sylinterin kansien poiston jälkeen. Kampiakseli oli lohkossa paikallaan ja pyöri herkästi käsin pyörítettynä.

Moottorista ei löytynyt mitään vauriota, joka olisi aiheutunut moottorin käydessä männän päälle tulleetta vesilukosta.
